ΕΛΛΗΝΙΚΗ ΔΗΜΟΚΡΑΤΙΑ  
ΠΕΡΙΦΕΡΕΙΑ ΑΤΤΙΚΗΣ  
ΤΟΜΕΑΣ ΝΟΤΙΑΣ ΑΘΗΝΑΣ  
**ΔΗΜΟΣ ΜΟΣΧΑΤΟΥ - ΤΑΥΡΟΥ**  
ΔΙΕΥΘΥΝΣΗ ΤΕΧΝΙΚΩΝ ΥΠΗΡΕΣΙΩΝ & ΔΟΜΗΣΗΣ  
ΤΕΧΝΙΚΗ ΥΠΗΡΕΣΙΑ  
ΤΜΗΜΑ ΤΕΧΝΙΚΩΝ ΥΠΗΡΕΣΙΩΝ  
Κοραή 36 & Αγ. Γερασίμου, Μοσχάτο Τ.Κ.18345  
Τηλέφωνο: 2132019600, Fax: 2109416154  
Πληροφορίες: Κωνσταντίνος Γρηγοράτος

### ΤΕΧΝΙΚΗ ΕΚΘΕΣΗ ΑΥΤΟΨΙΑΣ

Με αφορμή την απόφαση υπ' αριθμ. 25/ 3-4-2017 (ΑΔΑ: 6Μ7ΝΩΚΡ-ΡΩ9) της Ε.ΠΟΙ.ΖΩ. που παραπέμπει τα αιτήματα της Δ/σης Πρασίνου στην Τεχνική Υπηρεσία για να γνωμοδοτήσει για την αναγκαιότητα ή μη της κοπής δέντρων, η υπηρεσία προέβη στις κάτωθι ενέργειες.

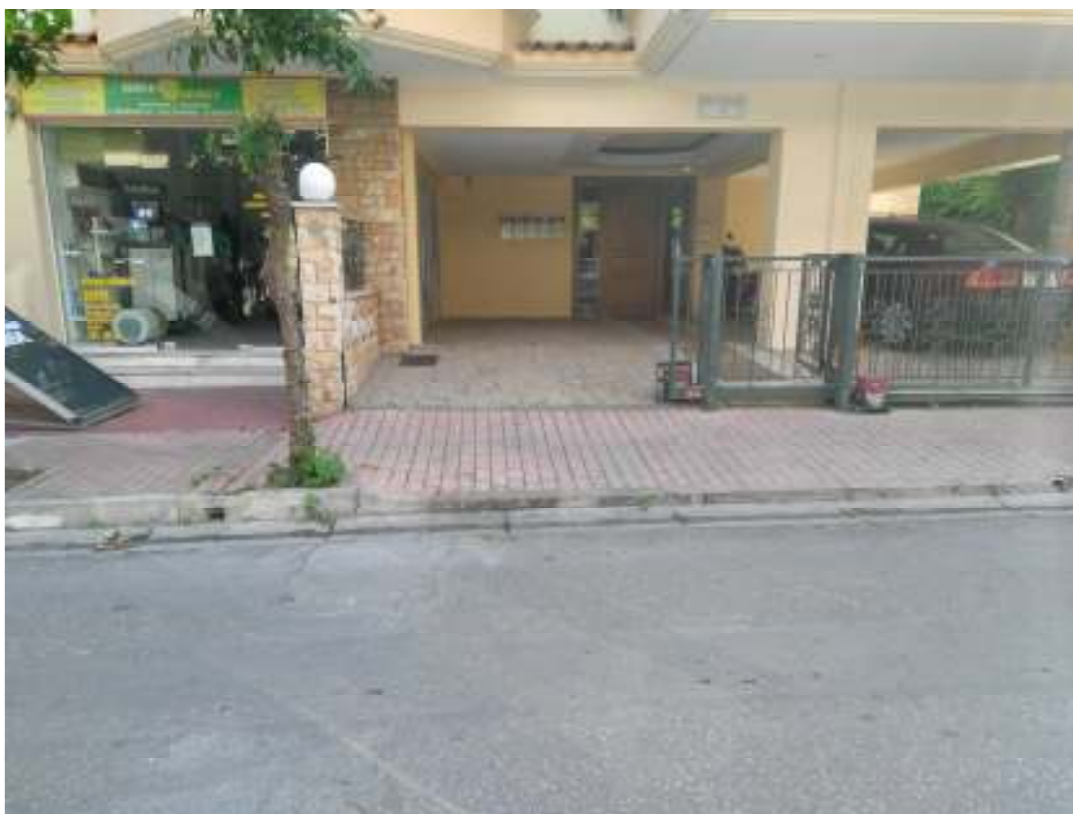
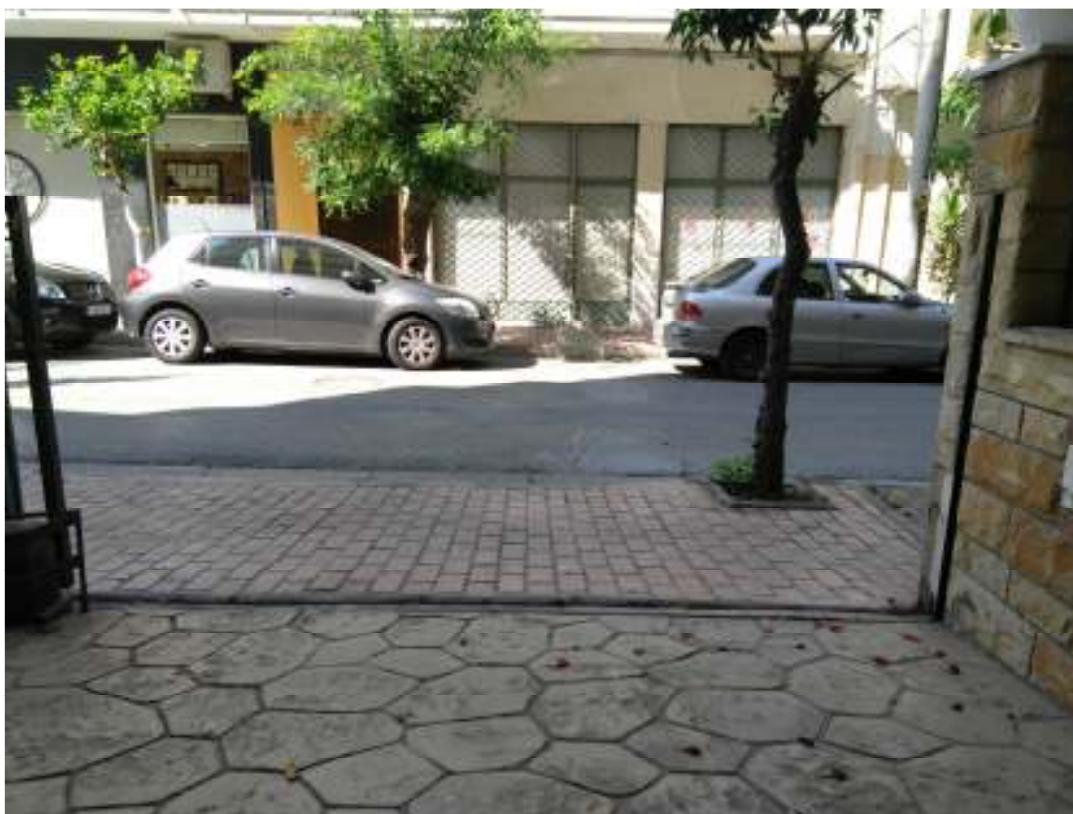
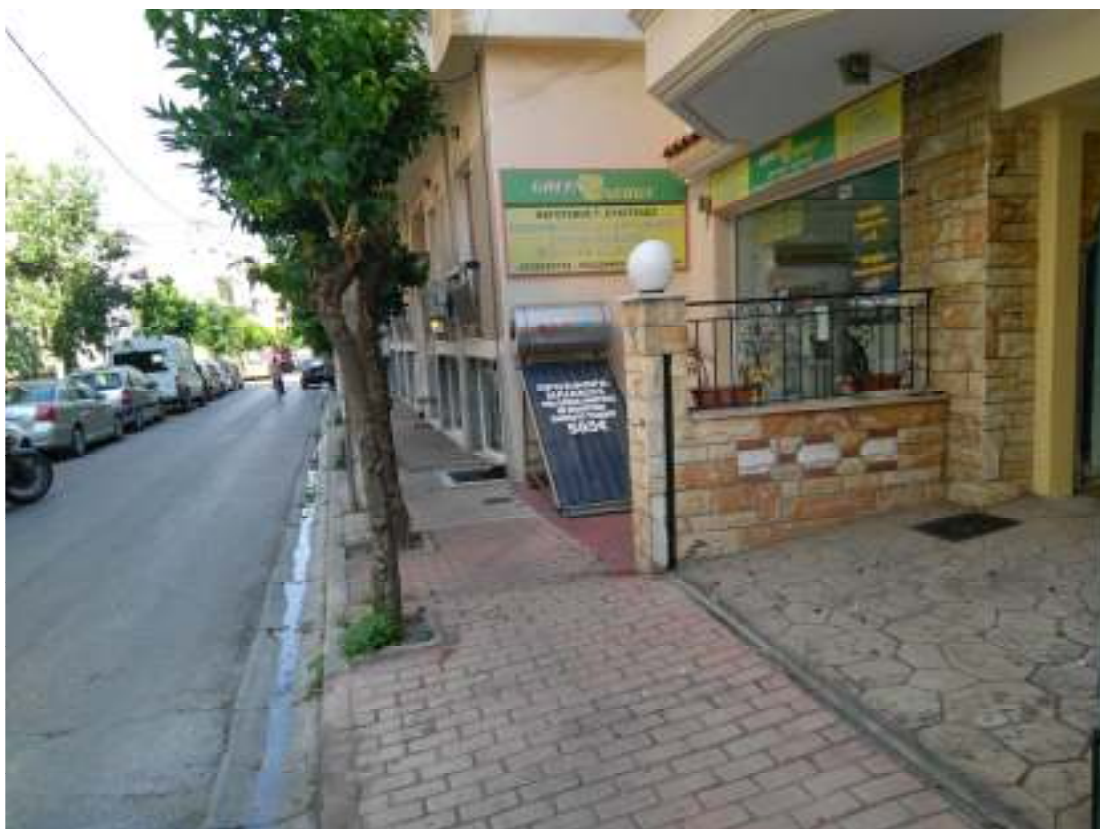
**1<sup>Η</sup> ΠΕΡΙΠΤΩΣΗ ΓΡ. ΛΑΜΠΡΑΚΗ 15, ΤΑΥΡΟΣ**

Πρόκειται για δέντρο είδους Νεραντζιά. Το δέντρο αναπτύσσεται στο πεζοδρόμιο επί της οδού **Γρ. Λαμπράκη 15** στον **Ταύρο**, αριστερά εισόδου πυλωτής πολυκατοικίας. Η θέση του δέντρου, όπως φαίνεται και στις συνημμένες φωτογραφίες, δεν αποτελεί εμπόδιο κατά την είσοδο και έξοδο των αυτοκινήτων στο παρκινγκ.

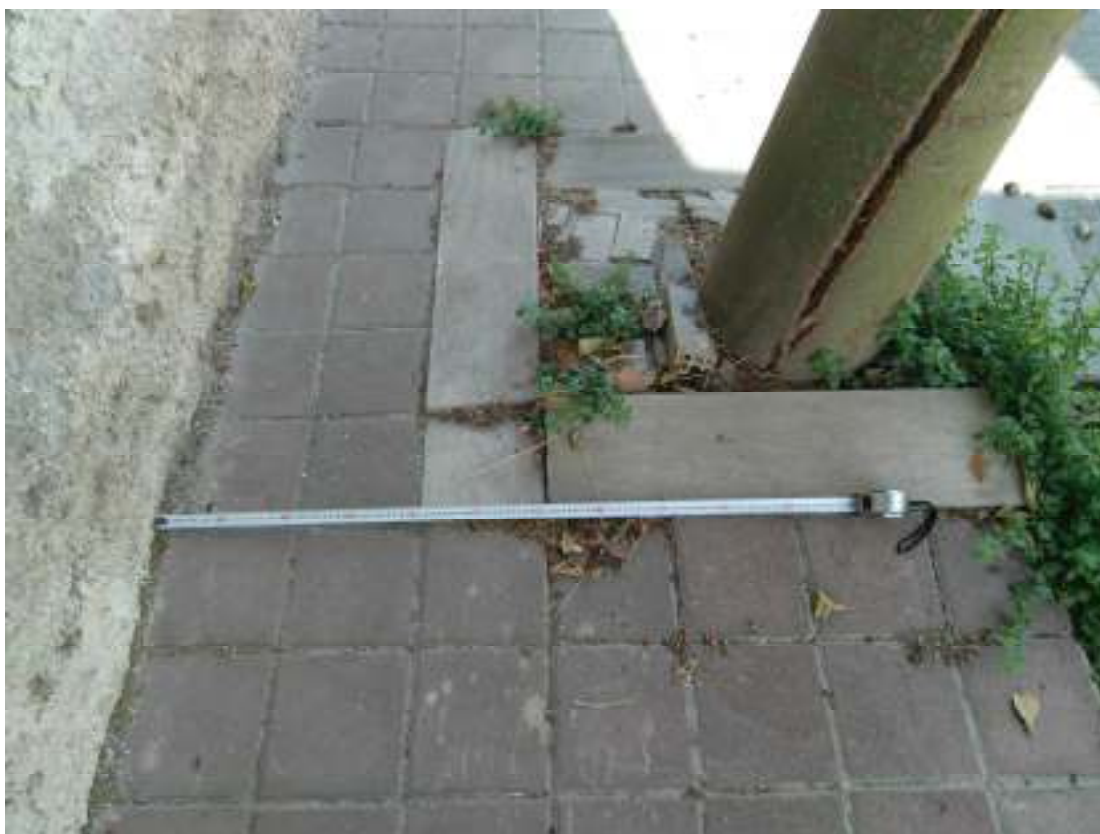
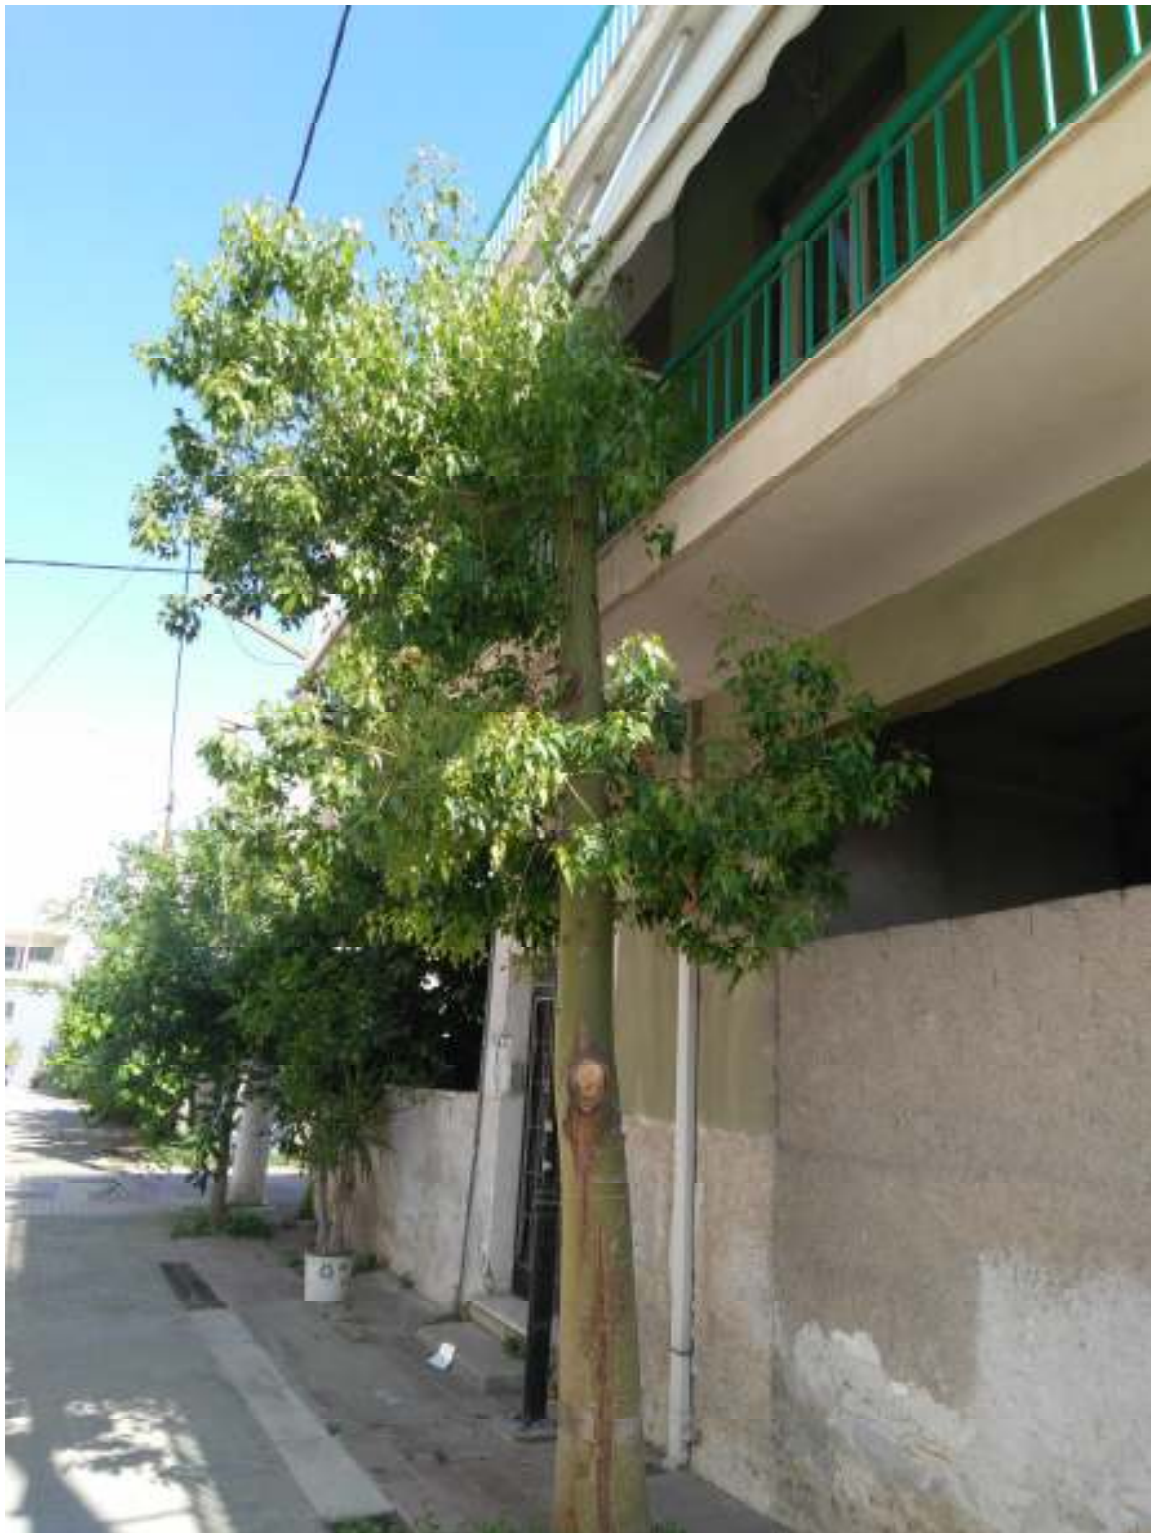
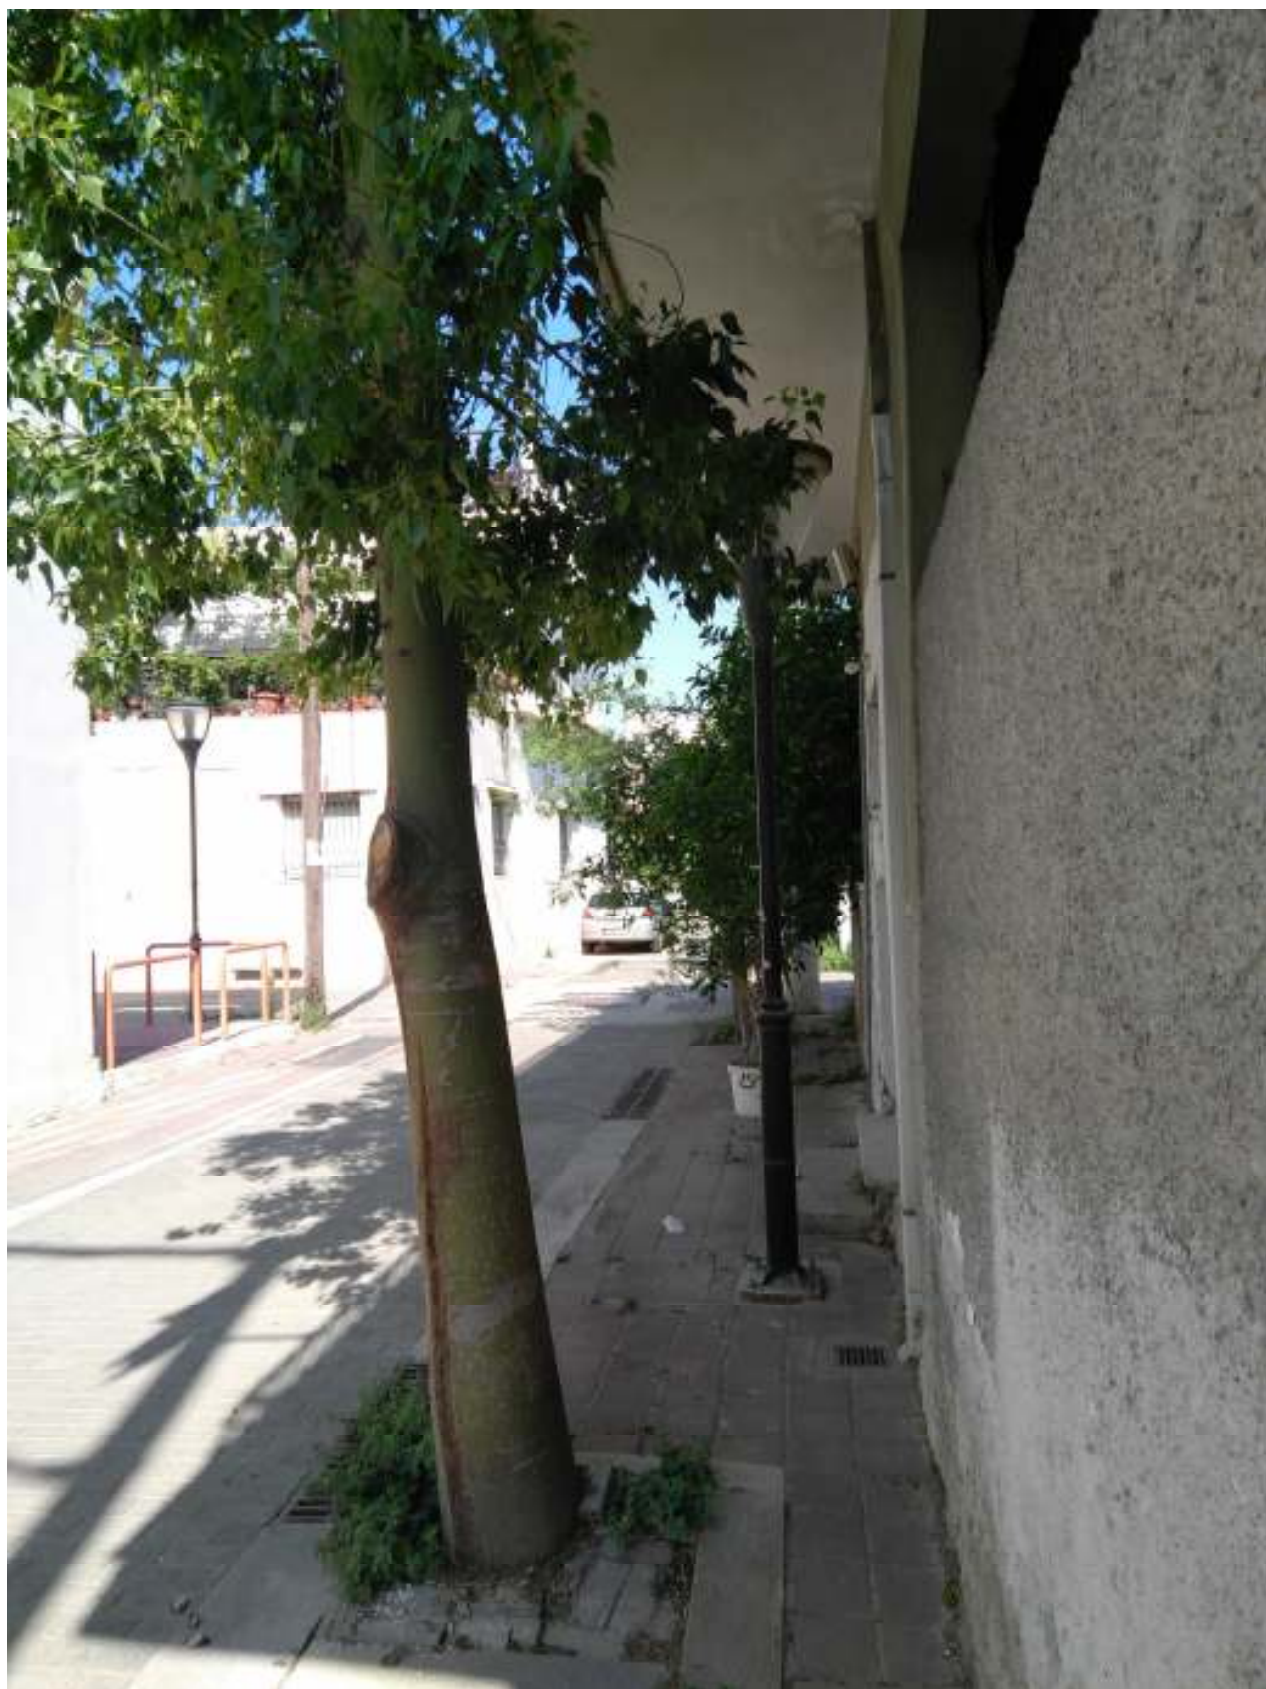
**2<sup>Η</sup> ΠΕΡΙΠΤΩΣΗ ΑΦΡΟΔΙΤΗΣ 10 & ΠΛΟΥΤΩΝΟΣ , ΤΑΥΡΟΣ**

Πρόκειται για δέντρο είδους βραχυχίτωνας. Το δέντρο βρίσκεται επί του πεζοδρόμου της οδού **Αφροδίτης 10** στον **Ταύρο**. Το δέντρο αναπτύσσεται, όπως φαίνεται και στις συνημμένες φωτογραφίες, σε απόσταση μικρότερη του ενός (1) μέτρου από τον τοίχο οικίας, έχει ύψος περί τα τέσσερα (4) μέτρα και ήδη έχει προκαλέσει ενόχληση στο μπαλκόνι του πρώτου ορόφου της οικίας. Σύμφωνα με έγγραφο της Δ/σης Πρασίνου τα εν λόγω δέντρα (είδος Βραχυχίτωνες) ανήκουν στην κατηγορία των μεγάλων και υψηλών δέντρων τα οποία σε πλήρη ανάπτυξη μπορεί να φτάσουν σε ύψος σχεδόν είκοσι (20) μέτρων και πλάτος το ένα (1) μέτρο, με αντίστοιχη ανάπτυξη του ριζικού τους συστήματος. Μελλοντικά θα δημιουργήσει ζημίες στα δομικά στοιχεία και στις υποδομές της παρακείμενης οικίας.

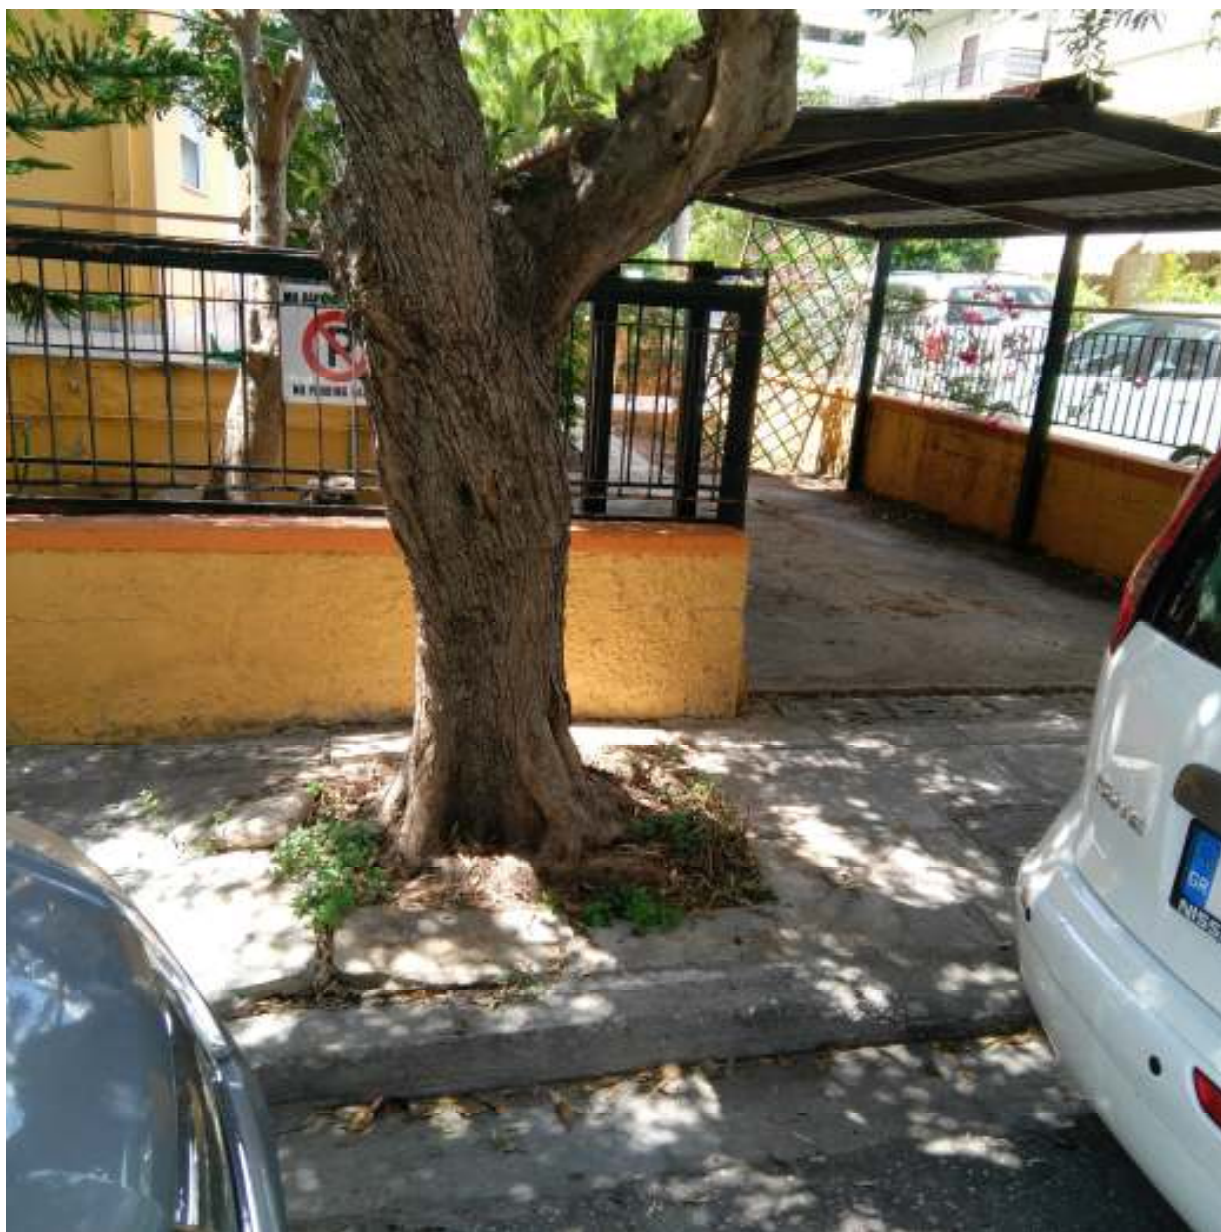
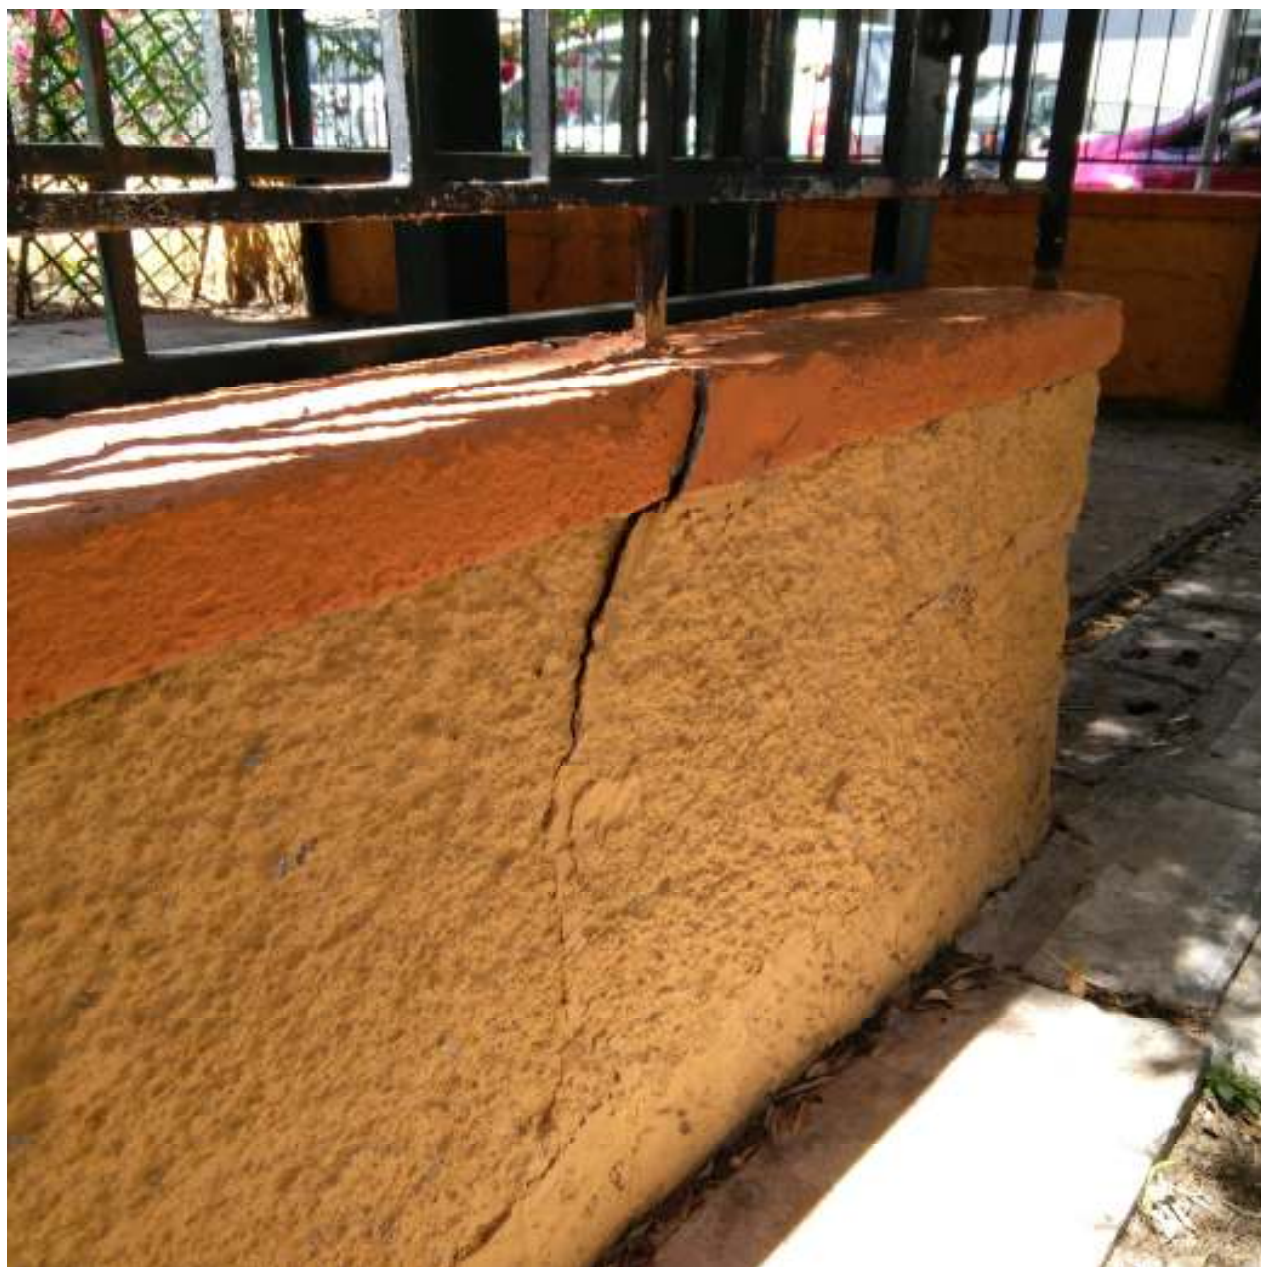
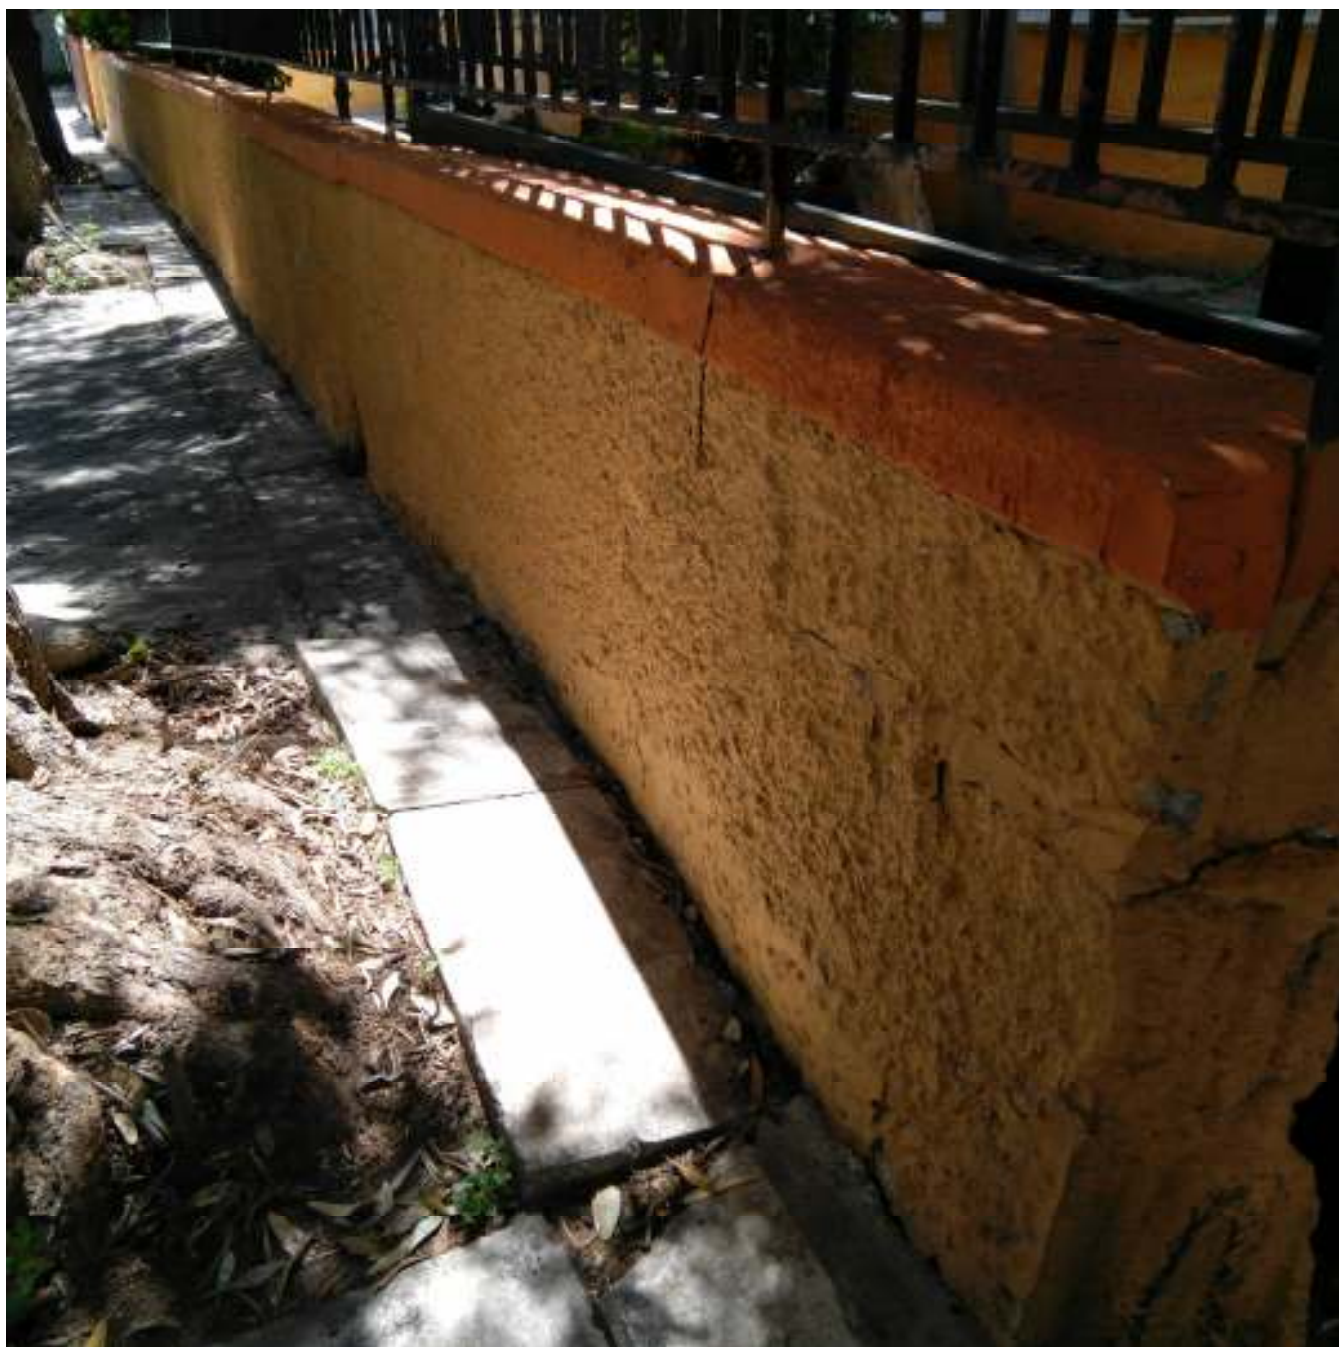
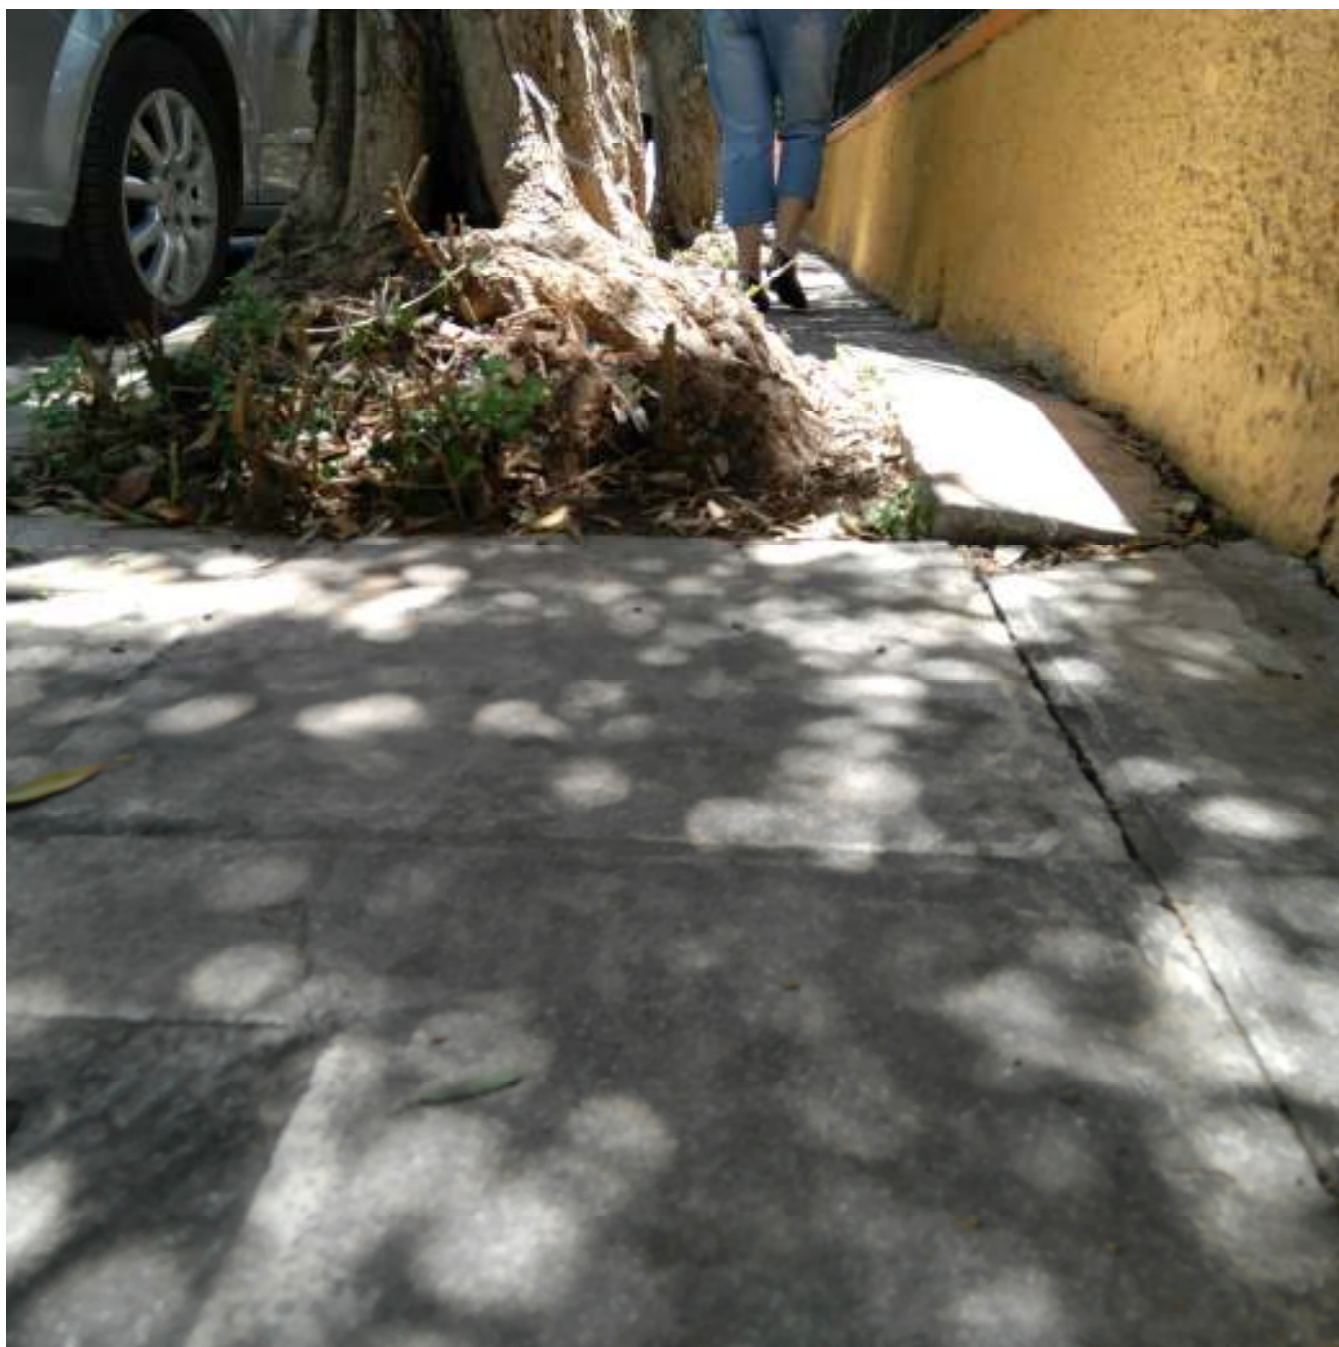
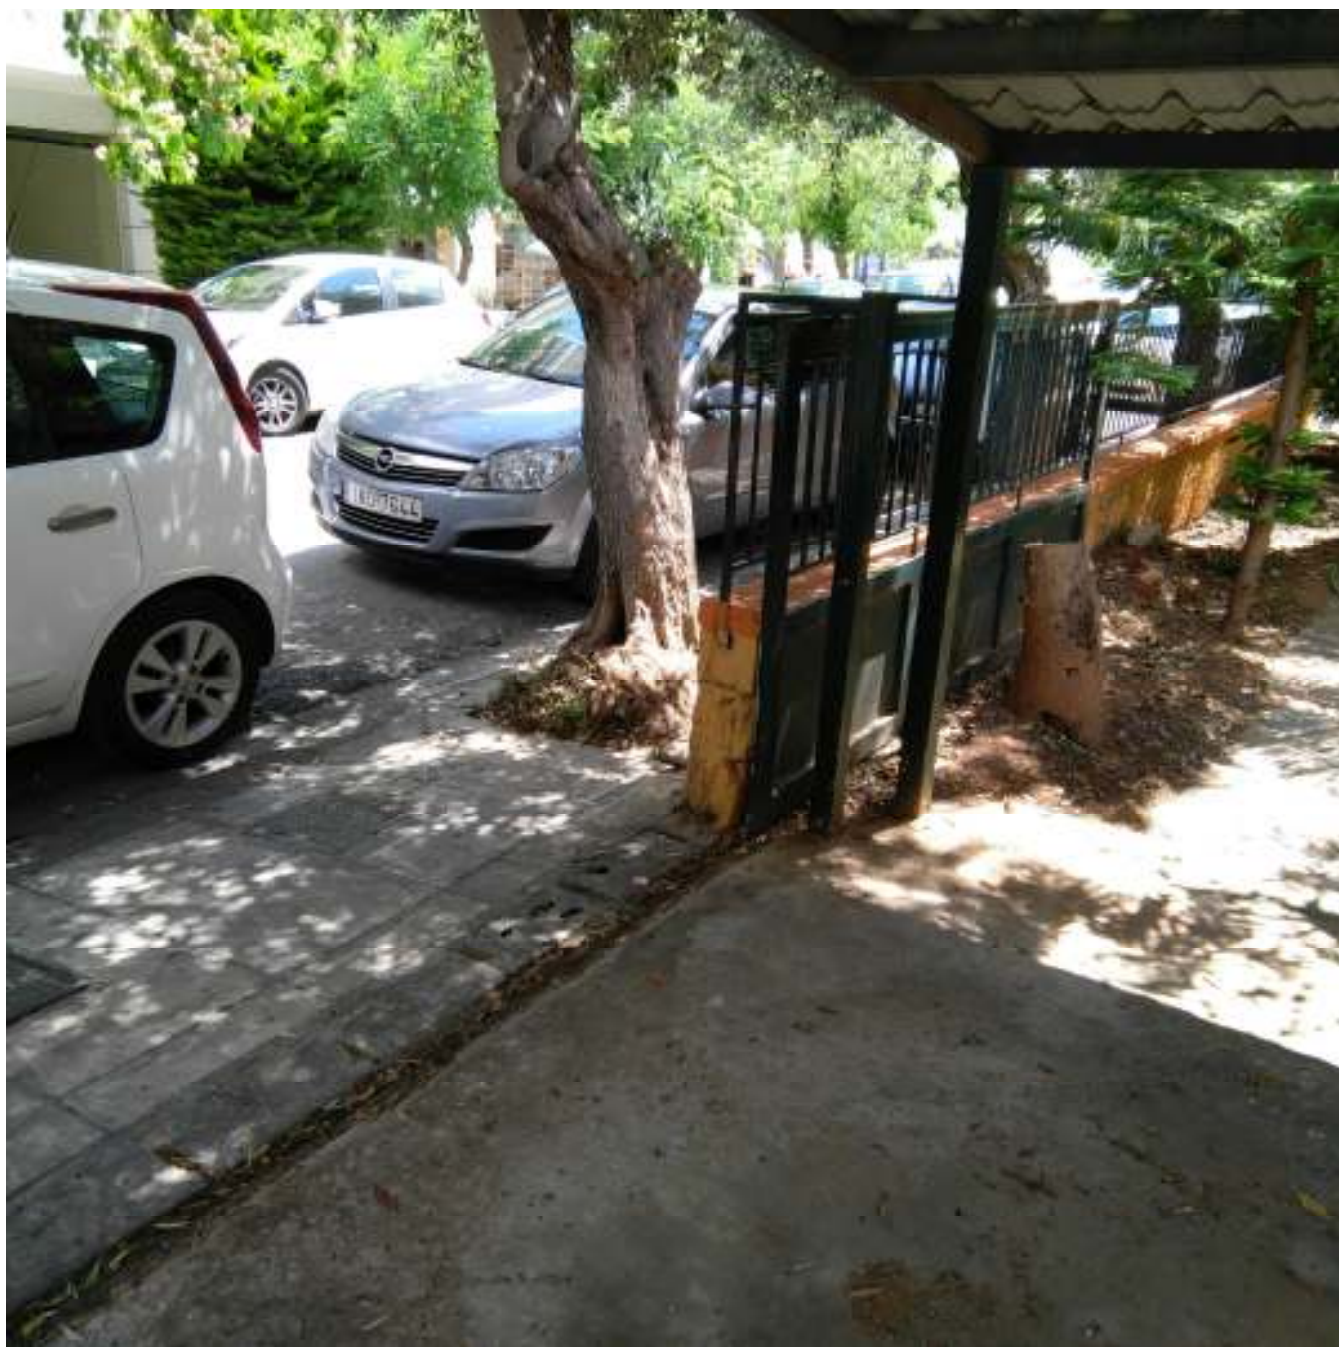
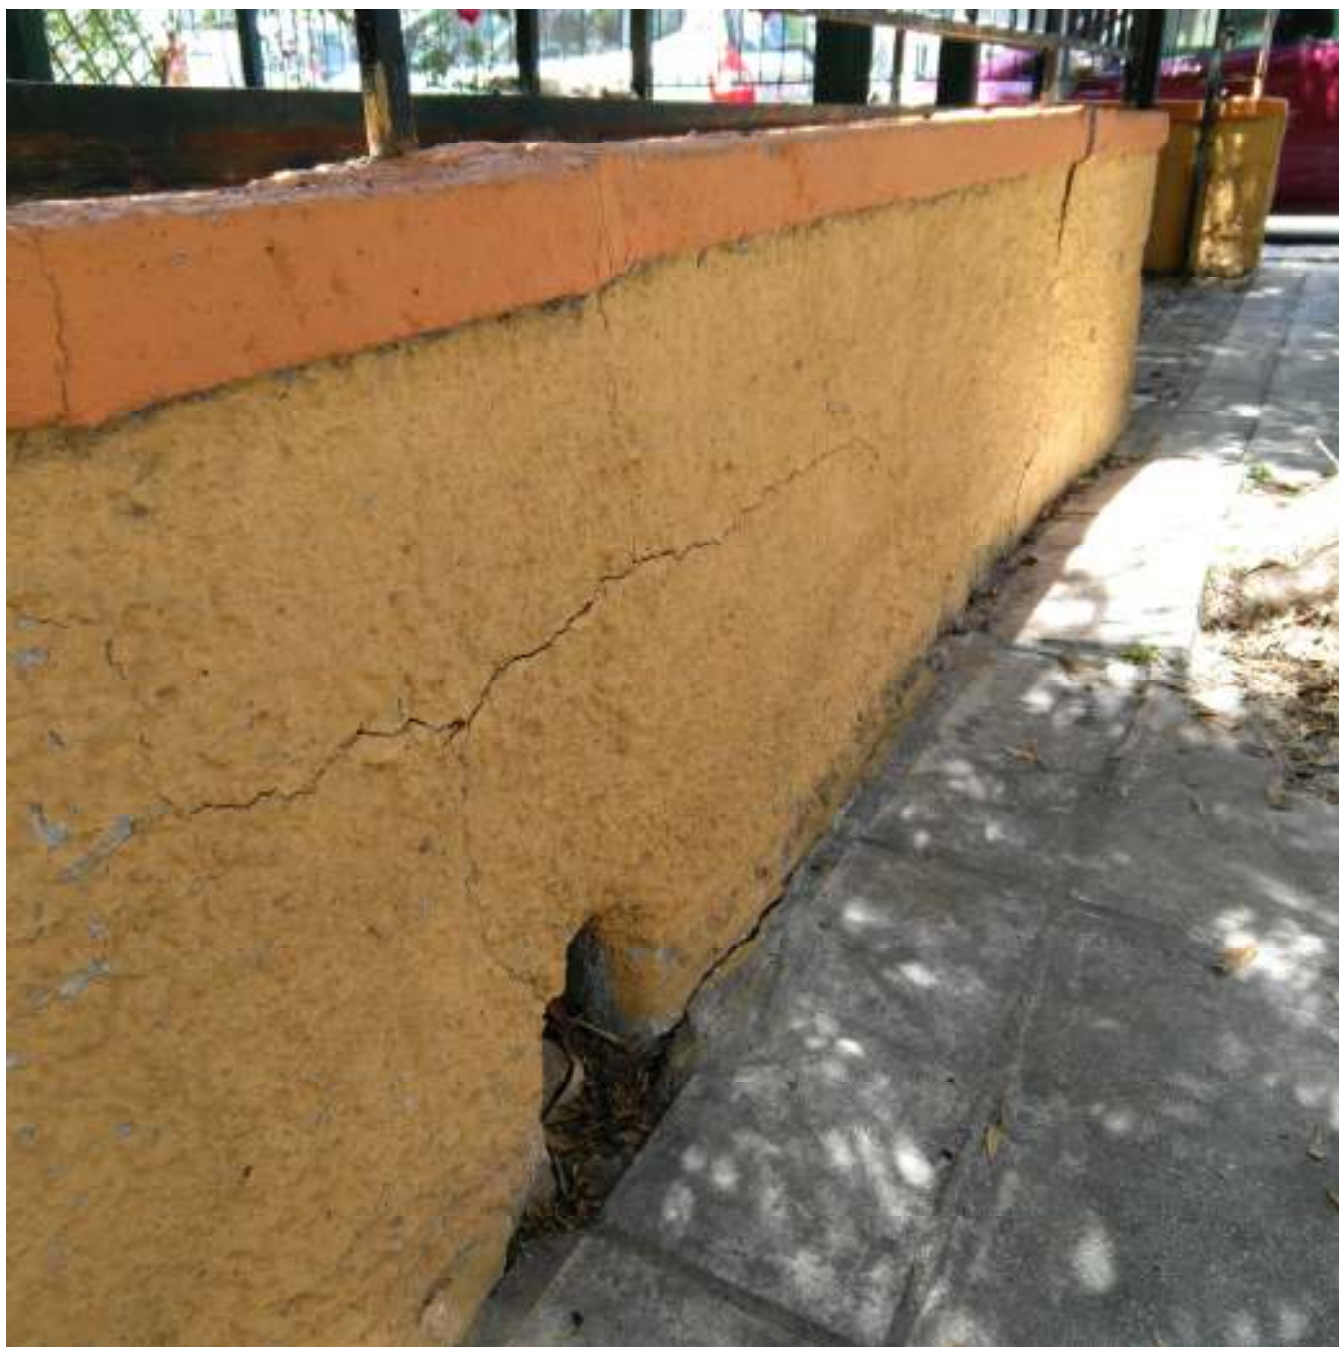
**3<sup>Η</sup> ΠΕΡΙΠΤΩΣΗ ΘΕΡΜΟΠΥΛΩΝ 44, ΜΟΣΧΑΤΟ**

Πρόκειται για δέντρο είδους Ελιά. Το δέντρο αναπτύσσεται στο πεζοδρόμιο επί της οδού **Θερμοπυλών 44** στο **Μοσχάτο**, αριστερά εισόδου παρκινγκ οικίας. Όπως φαίνεται και στις συνημμένες φωτογραφίες, το δέντρο έχει αναπτυχθεί σε ένα ύψος περίπου των τεσσάρων (4) μέτρων και έχει προκαλέσει την ανασήκωση των πλακών γύρω από τον κορμό του καθώς και έντονες ρηγματώσεις στον μαντρότοιχο της όμορης ιδιοκτησίας, αστοχία της αρμολόγησης των πλακών περιμετρικά καθώς και πιθανή εμπλοκή της λειτουργίας της συρόμενης γκαραζόπορτας.

Λαμβάνοντας υπόψη την λειτουργική και αισθητική αξία του εν λόγω δέντρου καθώς και την συνδετική του σχέση με άλλες Ελιές στο ίδιο πεζοδρόμιο θα μπορούσε να εξεταστεί μία εναλλακτική αντιμετώπιση με την συνδρομή της Δ/νσης Πρασίνου αυτή της επιδιόρθωσης των υπαρχόντων ζημιών και της διατήρησης του δέντρου.
